Gebäudethermografie Fr. Mustermann

Auftrag	Inspektion des Gebäudes Die Prüfung wurde gemäß EN 13187 mit einer Wärmebildkamera durchgeführt.
----------------	---

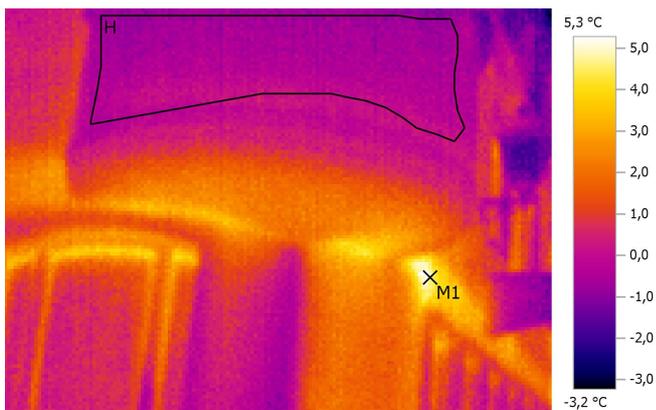
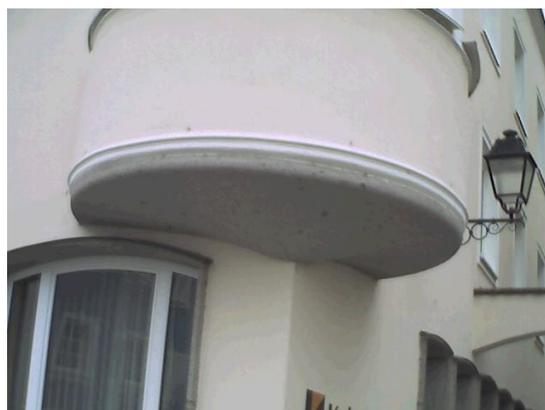
Erker.

Deutlich sichtbarer Wärmeverlust an der Unterseite des Erkers sowie der Deckenanschlüsse.

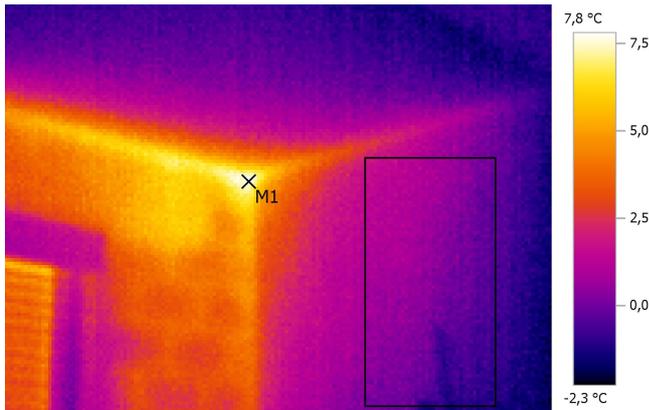
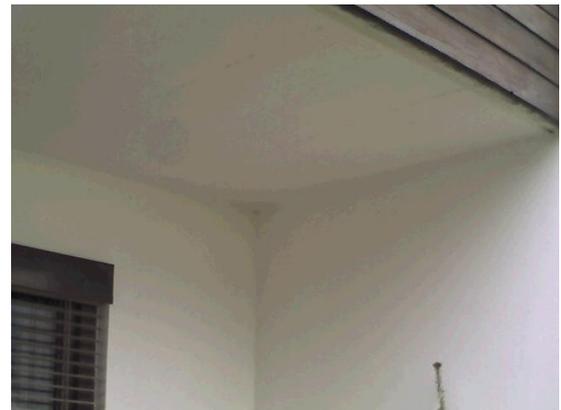
Unterseite des Balkons

Deutlich sichtbare Wärmebrücke im Eckbereich, dadurch hoher Wärmeverlust.
 Struktur der Wand sogar nach Außen sichtbar -> Vollwärmeschutz empfohlen.

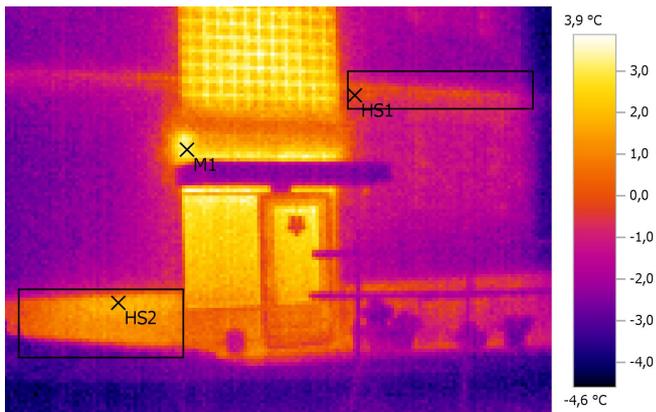
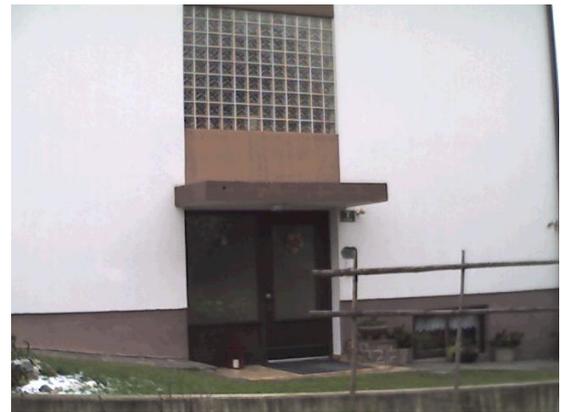
Rückseite.

- * Enormer Wärmeverlust durch die Glasbausteine.
- * Ungedämmter Sockelbereich
- * Deckenanschluß sichtbar
- * Überlager über der Tür sichtbar

Abhilfe: Vollwärmeschutz, Austausch der Glasbausteine

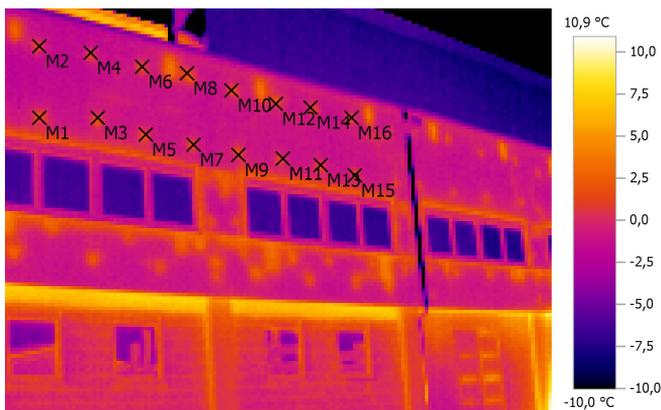
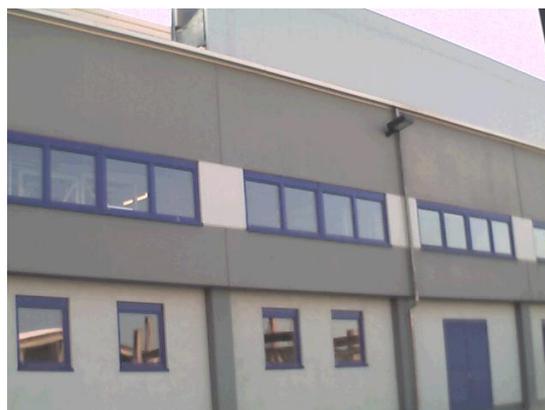
Bemerkungen:
Lagerhalle.

Traganker an der Fassade deutlich sichtbar. Die Arbeiten wurden korrekt ausgeführt, da die erforderliche Anzahl gesetzt wurde.

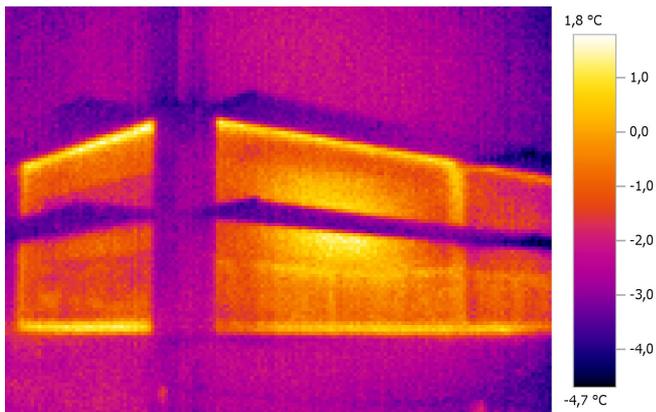
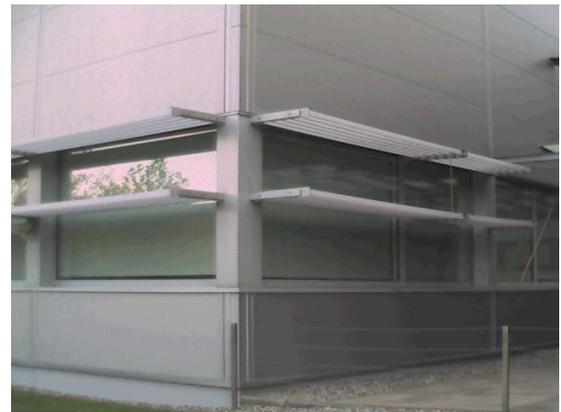
Bemerkungen:
Zubau.

Ausgetretene Gasfüllung am rechten Fenster durch den warmen Fleck in der Glasflächenmitte erkennbar.
Garantiefall? Wenn ja, dann günstiger als über die Versicherung da Selbstbehalt.

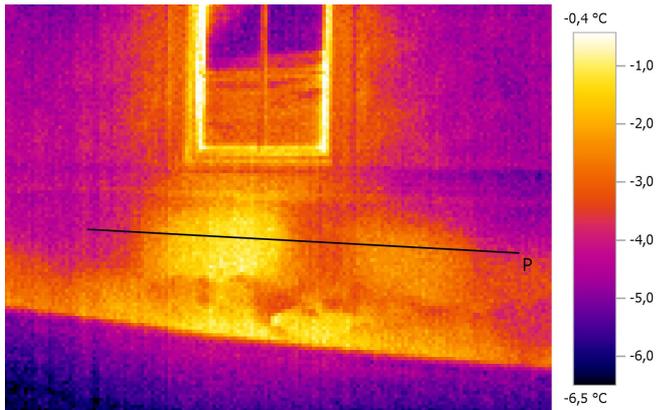
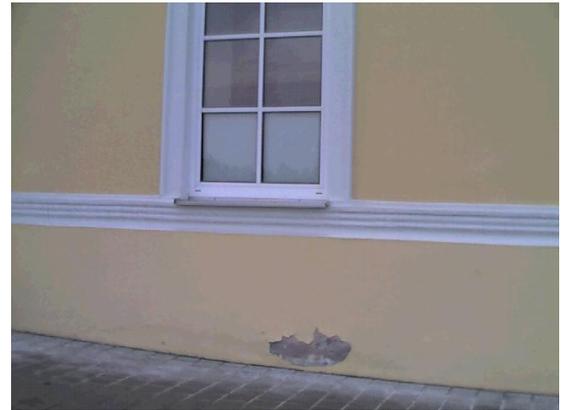
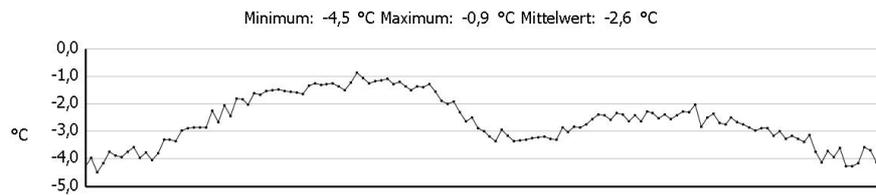
Außenmauer Straßenseite.

Wärmeverlust durch feuchte Stelle an der Mauer.

Abhilfe: Grund der feuchten Stelle feststellen. Wahrscheinlich Lecke Abwasserleitung die im Keller in diesem Bereich verläuft.

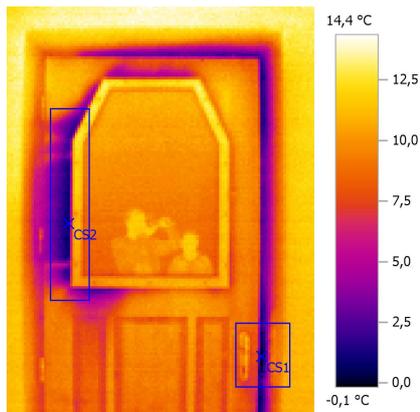
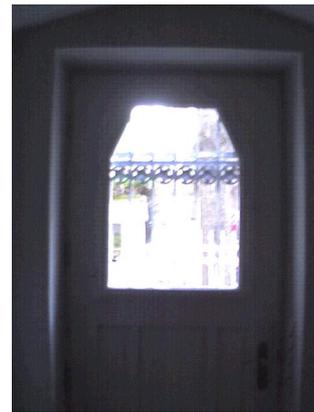
Bemerkungen:
Eingangstüre.

Sehr deutlich zu sehen die fehlende Dichtung im Bereich des separat öffnenbaren Fensters, sowie auf der rechten und oberen Seite des Türblatts. Besonders im Bereich des Schlosses sehr kalt (0°C).

kurzfristige günstige Abhilfe: Tesa Türdichtband.
langfristige Abhilfe: Türdichtung einfräsen.

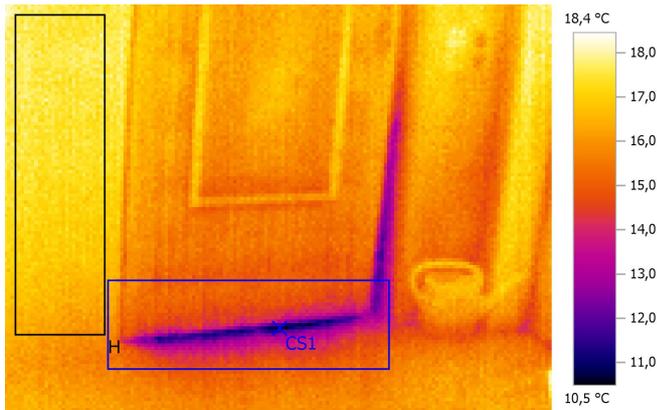
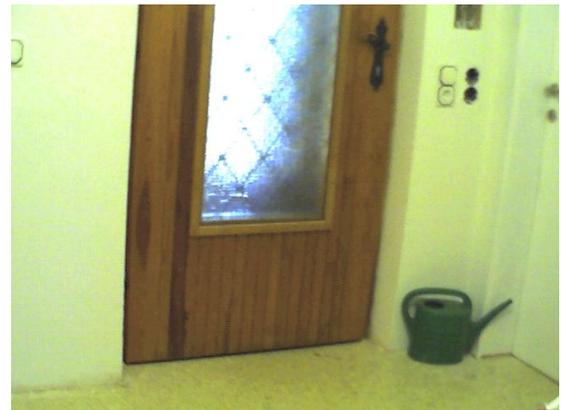
Bemerkungen:
Rückwärtige Türe

Verzogenes Türblatt, daher sehr schlechte Dichtwirkung im unteren Bereich.

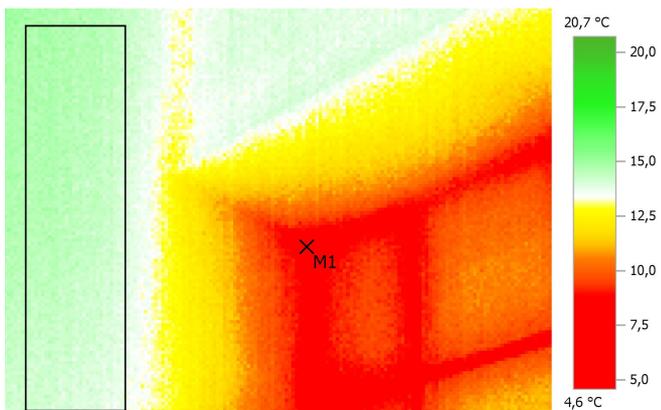
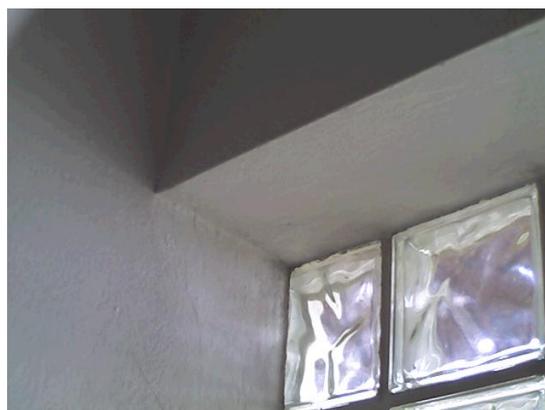
Glasbausteine Innenseite.

Beginnender Schimmelbefall in den Ecken. Der Grund ist sehr schön am Taupunkt-Bild zu sehen:

Rot = relative Feuchtigkeit > 80% und damit eine schimmelgefährdete Stelle

Gelb = relative Feuchtigkeit 65 ... 80%

nur Grün = keine Schimmelgefahr, da relative Feuchtigkeit an der Oberfläche < 60%

kurzfristige Abhilfe: stärker Heizen und mehr Lüften

dauerhafte Abhilfe: Glasbausteine ersetzen.

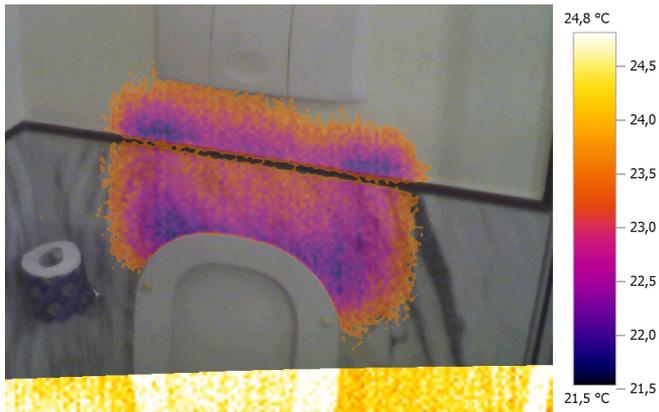
Bemerkungen:
WC 1. Stock

Die Position des Spülkastens ist deutlich sichtbar.

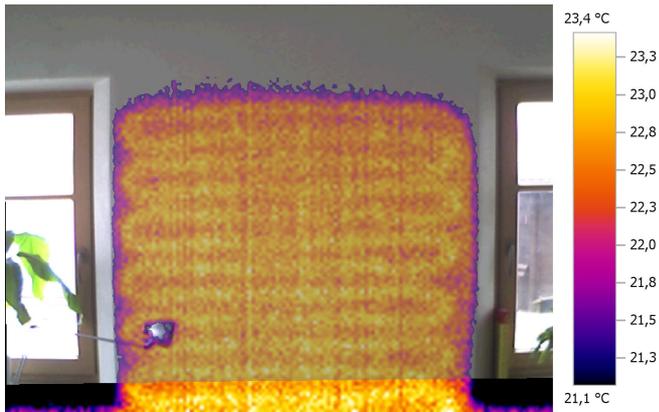
Außenmauer Gartenseite

Nägel für Bilder können gefahrlos ab Oberkante der Fenster angebracht werden.
