Thermografie Fr. Mustermann

Auftrag	Instandhaltung
----------------	----------------

Angaben zur Prüfung

Standort: Halle 1
Belastungsgrad: ~60%

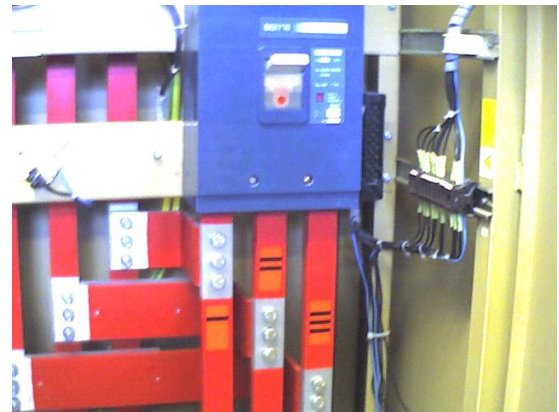
Datei:
IV_00004.BMT

Bei Messungen an Kupferschienen nie auf metallischen Oberflächen thermografieren. Die Verschraubungen in diesem Bild zeigen die Umgebungstemperatur, während die lackierten Schienen die wahre Temperatur zeigen.

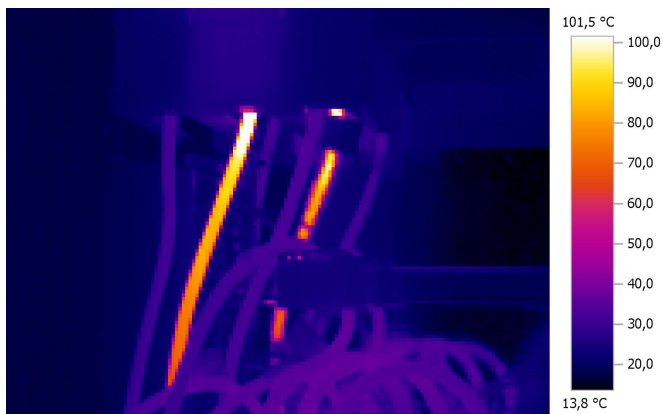
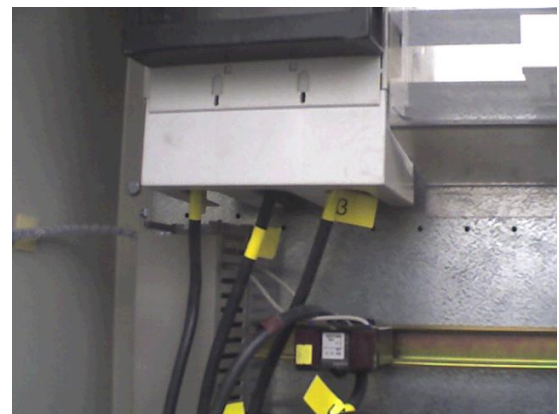
Datei:
IV_00002.BMT

Achtung auf Reflexionen im Thermogramm!

Betrachtet man bei diesem Bild nur das Infrarot-Bild, dann könnte man meinen, dass die Reflexion der zweiten Phase die dritte Phase sein könnte - was es in diesem Fall nicht ist wie im Bild ersichtlich.

Gerade im Bereich Elektro-Thermografie hat man sehr viel mit blanken Metallen zu tun, sodass oft die Möglichkeit einer Reflexion besteht.

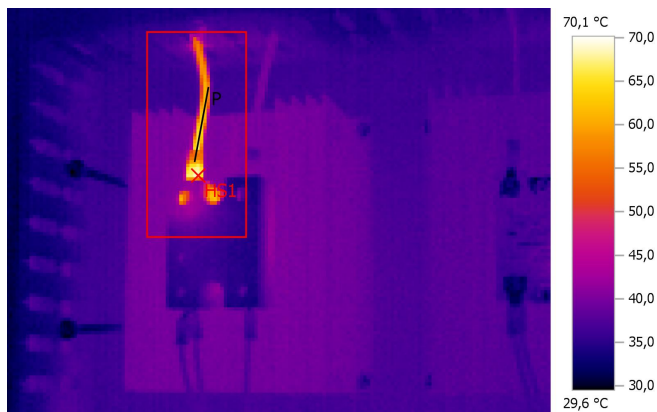
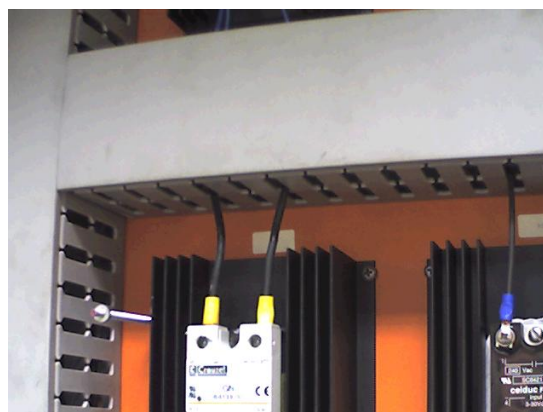
Datei:
IV_00003.BMT

Messobjekte	Temp. [°C]	Emiss.	Refl. Temp. [°C]	Bemerkungen
Wärmster Punkt 1	70,1	0,95	20,0	-

Schlechte Klemmstelle an einem Gleichrichter - Gefahr in Verzug!

die 70°C max. zulässige Temperatur für PVC-Verkabelung wird überschritten.

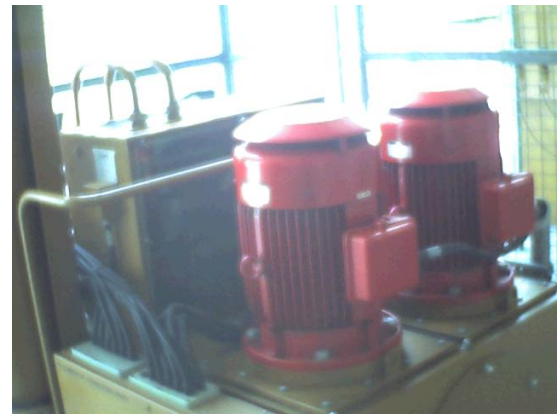
Datei:
IV_00812.BMT

Bemerkungen:
Nur ein Motor dieser Pumpe ist in Betrieb.
